Unterhalt von Weganlagen

Handbuch für Strassenmeister von Gemeinden und Genossenschaften

Herausgegeben von der Konferenz der Amtsstellen für
das Meliorationswesen
1995

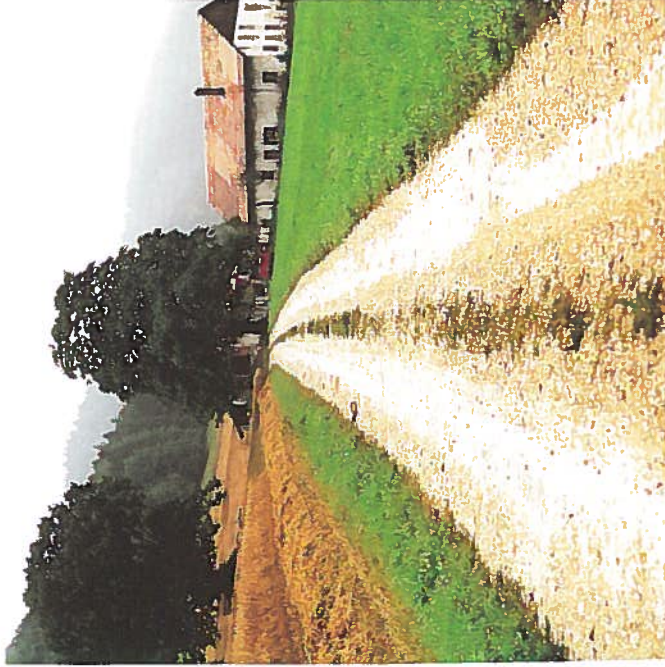
Beschreibung des Schadens

- Oberflächenwasser läuft über weite Strecken in den Fahrspuren

Substanzerhaltung

- Erstellen einer bombierten, bindigen Kiesverschleisssschicht
- Evtl. Erstellen von Seitengraben / Durchlässen, um das bergseitige Wasser wegzuleiten
- Evtl. Querabschläge anstelle einer Bombierung

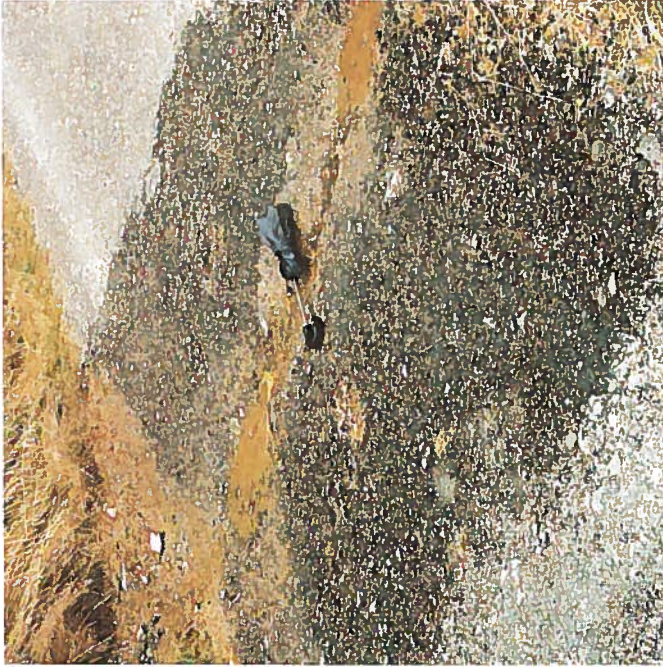
Beschreibung des Schadens

- Das bergseitig anfallende Wasser vernässt den Kieskoffer

Substanzerhaltung

- Evtl. Erstellen einer Sickerung

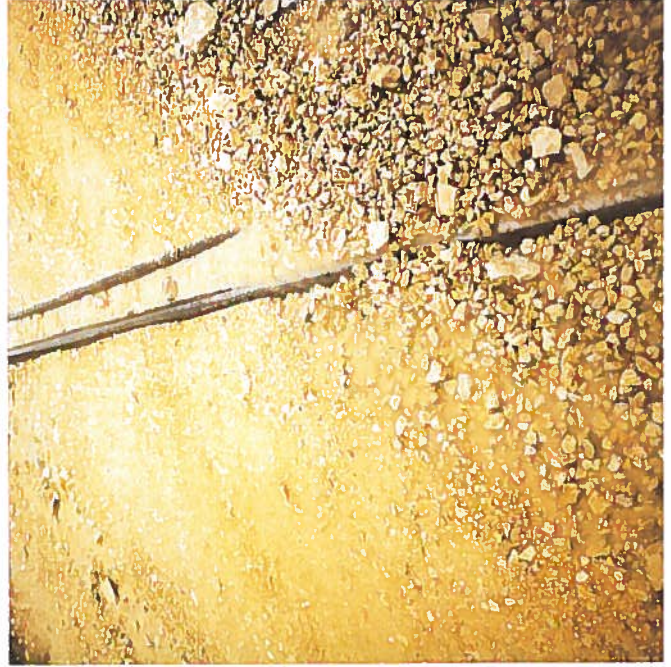
Beschreibung des Schadens

- Querabschlag ist mit Kies gefüllt

- Folgeschäden mit zunehmender Erosion in den Fahrspuren und Überlastung des nächsten Querabschlages
- Unterspülen der Querabschläge und damit Gefahr zu mechanischer Beschädigung des Querabschlages durch Befahren etc.

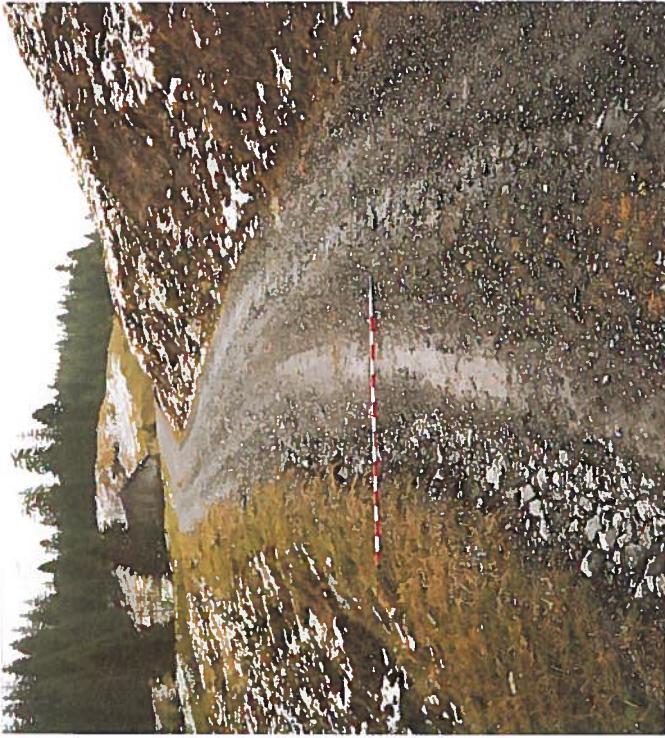
Beschreibung des Schadens

- Wasser läuft über weite Strecken in den Fahrspuren
- Das Oberflächenwasser läuft entlang des Bankettes (evtl. Bankett zu hoch)
- Fehlende Querabschläge, die bei einseitigem Quergefälle nötig sind

Substanzerhaltung

- Erstellen eines bombierten Kiesweges mit Seitengraben und Durchlässen oder Erneuerung der Planie mit einseitigem Quergefälle und Einbau von Querabschlägen

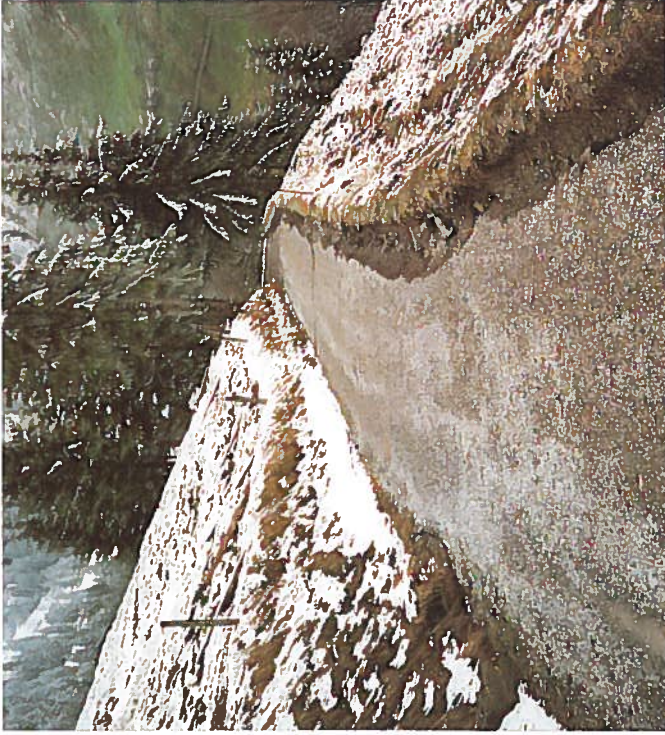
Beschreibung des Schadens

- Starke Erosion entlang des talseitigen Bankettes

Substanzerhaltung

- Erstellen eines bombierten Kiesweges mit Seitengraben und Durchlässen

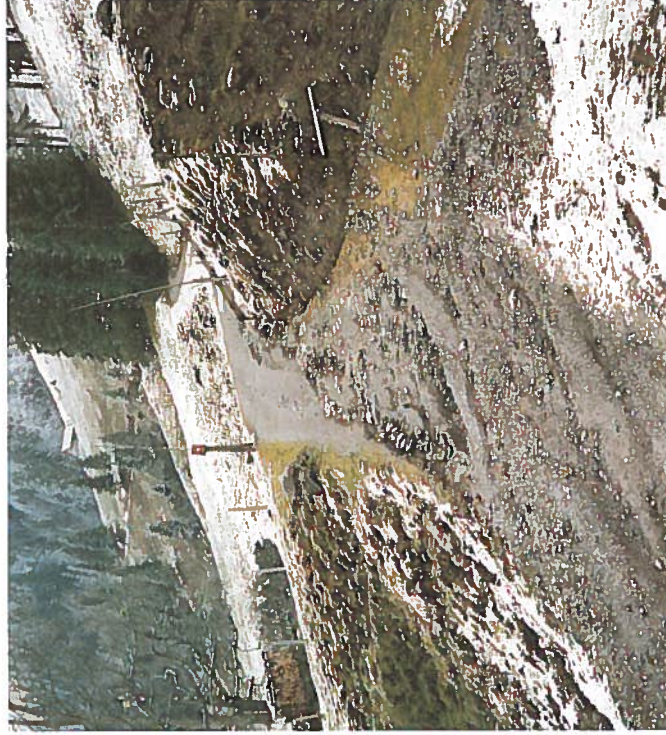
Beschreibung des Schadens

- Starke Erosion über die gesamte Wegbreite im Bereich eines Wechsels im Quergefälle
- Der Seitengraben hat ungenügende Kapazität

Substanzerhaltung

- Erstellen eines bombierten Kiesweges
- Erstellen von zusätzlichen Durchlässen

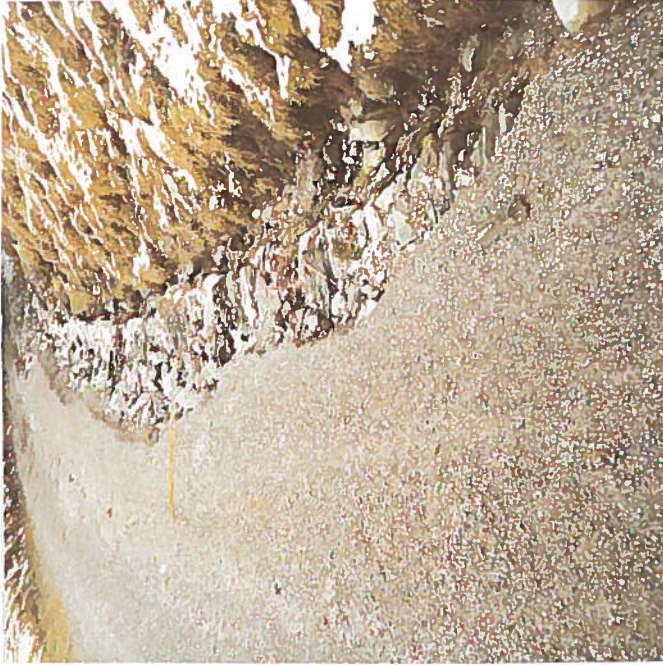
Beschreibung des Schadens

- Die Kapazität des Seitengrabens ist ungenügend

- Der Seitengraben ist eingewachsen
- Gefahr für grössere Schäden besteht

Weitere Massnahmen

- Einbau von zusätzlichen oder grösseren Durchlässen
- Vergrösserung des Seitengrabens

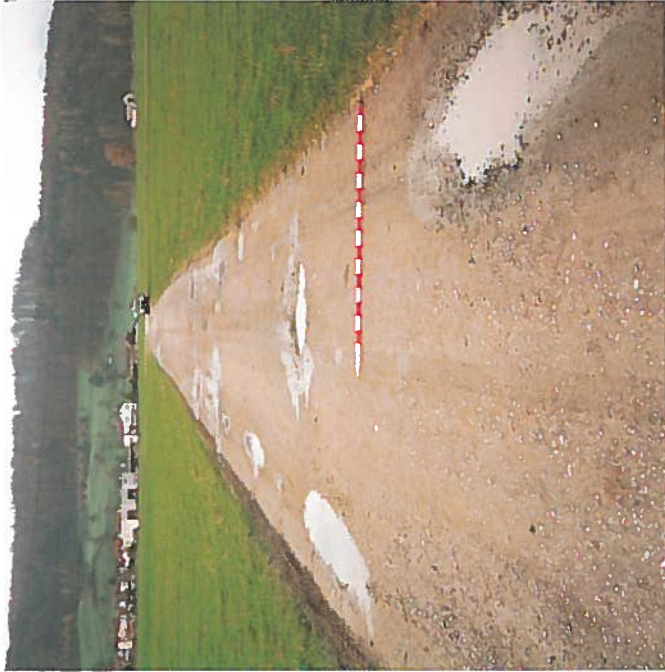
Beschreibung des Schadens

- Schlaglochbildung bei schwachem Längsgefälle (0 - 3 %) und fehlendem Quergefälle

Substanzerhaltung

- Erstellen eines bombierten Kiesweges (in flachem Gelände) oder einer Kiesverschleisschicht mit starkem einseitigem Quergefälle (mind. 5 %)

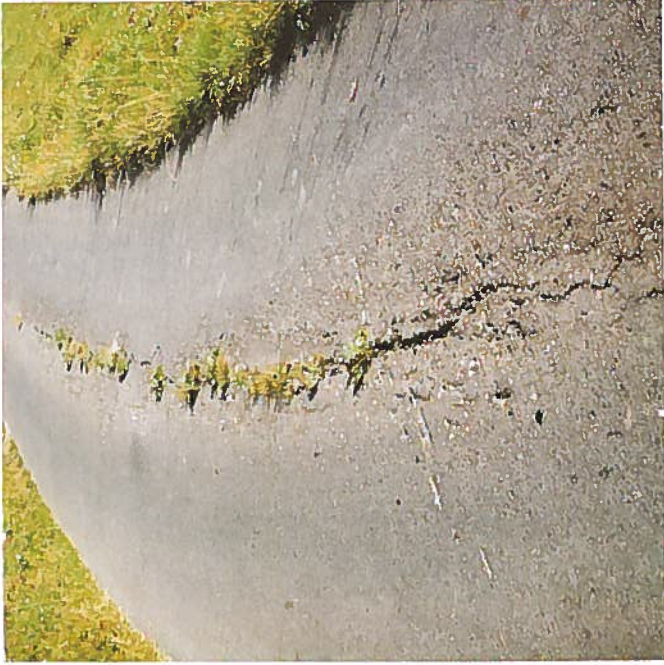
Beschreibung des Schadens

- Frostrissbildung in der Wegmitte

- Reinigen des Risses und ausgiessen mit Bitumen / Splitt
- Längssickerleitung überprüfen evtl. neu erstellen
- Evtl. Koffering in Wegmitte ersetzen
- Gewichtsbeschränkung während der Tauperiode in Erwägung ziehen
- Keine Schwarzräumung im Winter

Beurteilung

- Eindringen von Wasser in den Oberbau und damit Schwächung der Tragfähigkeit des Koffers
- Der Belag in der Wegmitte ist ausgemagert
- Die Querenwässerung ist behindert
- Evtl. Hangwassereinfluss

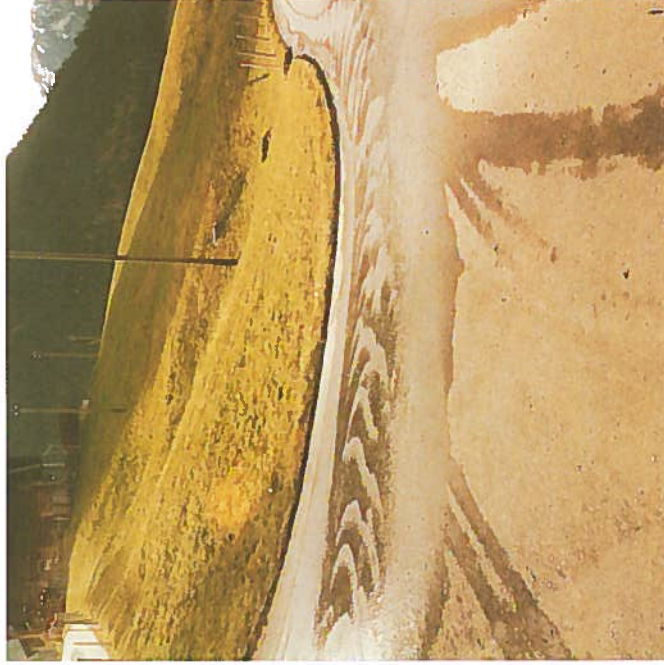
Beschreibung des Schadens

- Oberflächenwasser läuft neben dem Einlaufschacht vorbei

Weitere Massnahmen

- Einlaufbereich absenken
- Evtl. Aufschriften im Schachtbereich
- Herkunft des Wassers abklären
- Evtl. Erstellen einer zusätzlichen Sickerung oberhalb der Weganlage

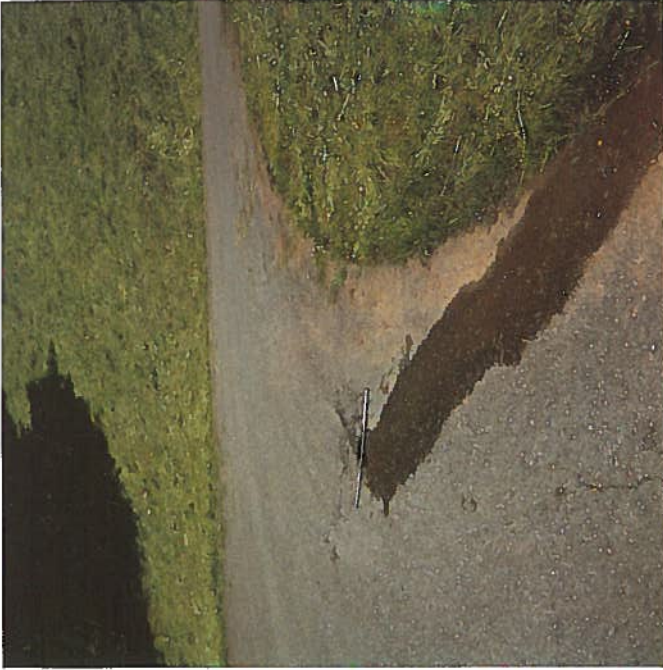
Beschreibung des Schadens

- Wasser drückt durch den Belag
- Rissbildung im Bereich des Wasser-aufstosses

Beurteilung

- Gefahr für Wegbenützer
- Tendenz zu Frostschäden / Schlagloch

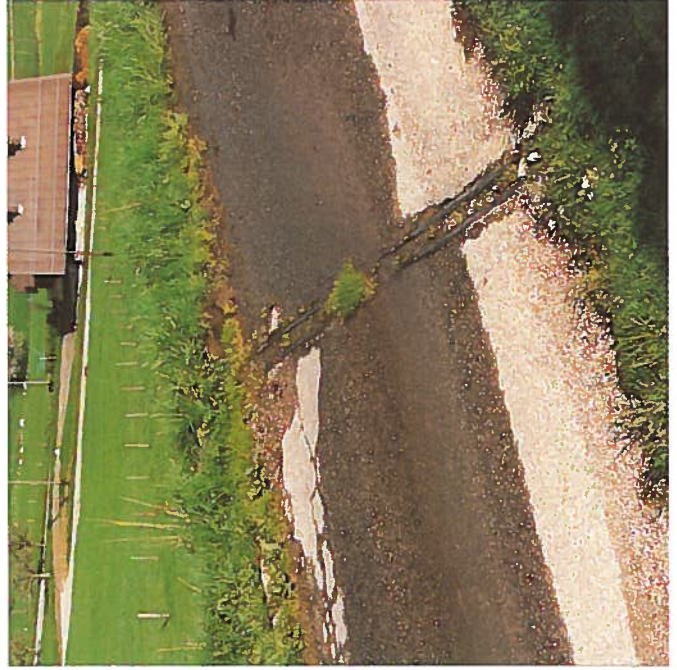
Beschreibung des Schadens

- Der Querabschlag ist nicht funktionstüchtig, weil er mit Feinmaterial gefüllt ist; Graswuchs

- Folgeschäden entstehen, wenn einzelne Querabschläge nicht funktionieren
- Der nächste Querabschlag wird überlastet

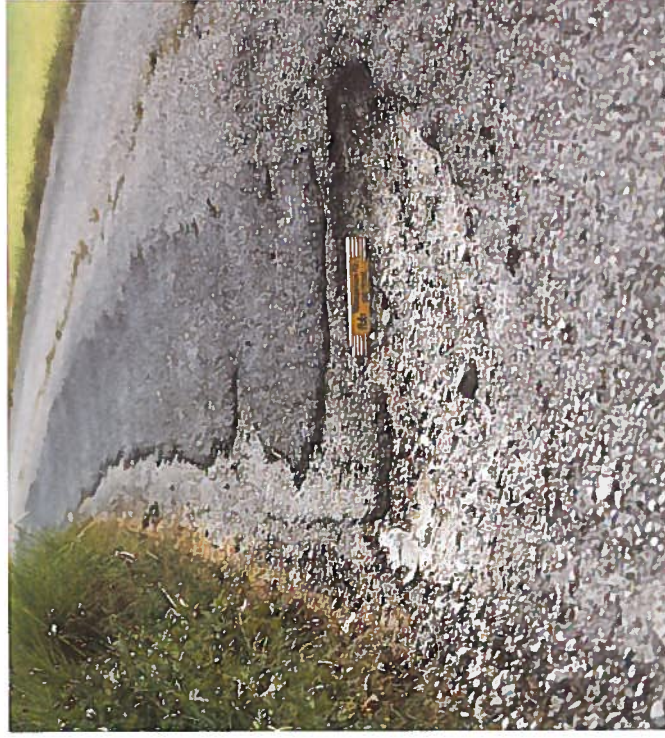
Beschreibung des Schadens

- Der Belag ist örtlich zerstört
- Frostrisse und Spurrinnenbildung
- Zu dünner Belag
- Nicht fachgerechte Schiftung (zu grobes Mischgut)

Substanzerhaltung

- Deflektionsmessungen zur Beurteilung der Tragfähigkeit
- Planung einer Tragschichtverstärkung evtl. Ausbauprojekt

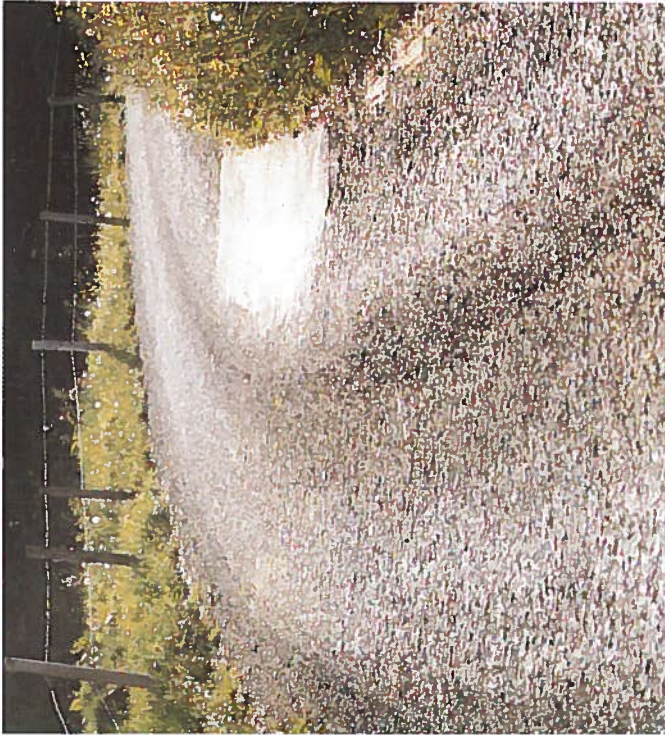
Beschreibung des Schadens

- Ausmagerung des Belages (normale Alterung)

Beurteilung

- Ausmagerung schreitet rasch fort bis zum vollständigen Verlust der Belagschicht
- Wasser dringt durch den Belag in den Oberbau
- Frostschäden nehmen zu
- Bildung von Schlaglöchern
- Tragfähigkeit des Belages nimmt stark ab, weil der Verbund geschwächt wird

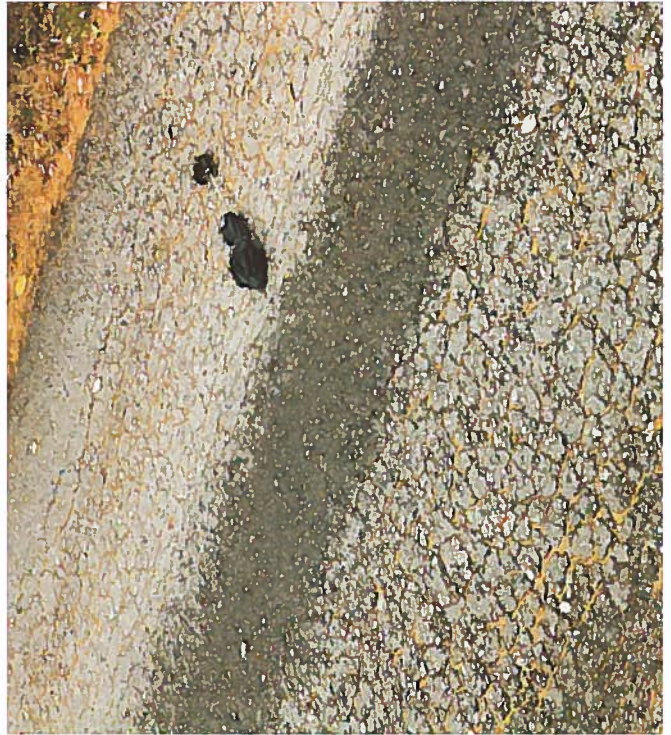
Beschreibung des Schadens

- Flächenhafte Netzrisse (Elephantenhaut)
- Ausbruch von Belagsteilen
- Schlaglochbildung

- Evtl. Deflektionsmessung und Beurteilung der Tragfähigkeit und evtl. Ausbauprojekt
- Abbruch des Belages oder Zerkümmerung des Belages mit fahrbarem Brecher und Verwendung des anfallenden Kies-Belagsmaterials für das Erstellen der neuen Planie
- Einbau eines neuen Belages

Beurteilung

- Zu dünner Belag / zu schwacher Oberbau
- Der Belag zerbricht in Kornfraktion
- Wasser dringt in den Oberbau
- Schlaglochbildung wird zum Normalfall
- Wegbenützer werden gefährdet (Haftung)

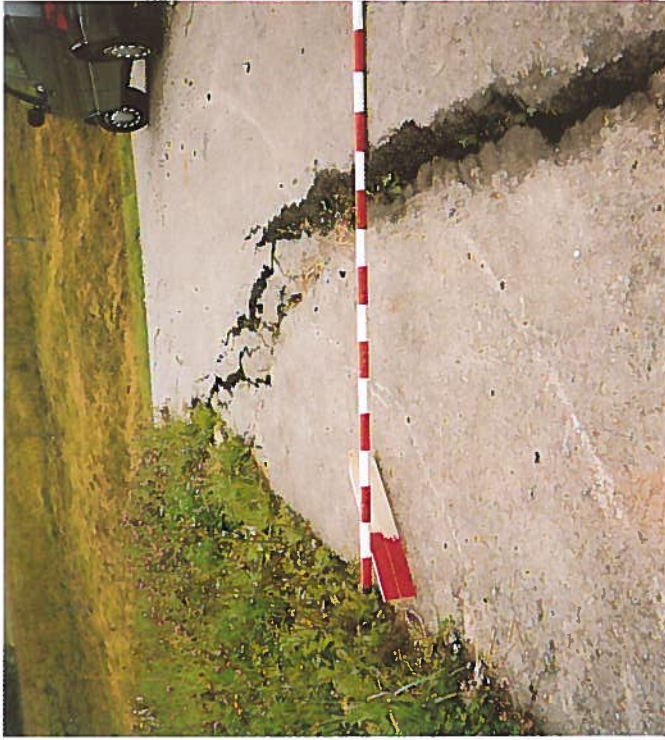
Beschreibung des Schadens

- Setzung des Wegerberbaues infolge Abrutschens der Böschung

- Die Setzung wird zunehmen
- Wasser dringt über den Riss in den Oberbau und den Untergrund
- Gefährdung der Wegbenützer (Haftung)

Weitere Massnahmen

- Fachgerechte Sanierung der talseitigen Böschungsrutschung
- Wiederaufbau auf dem abgesackten Oberbau (evtl. ohne Belag)

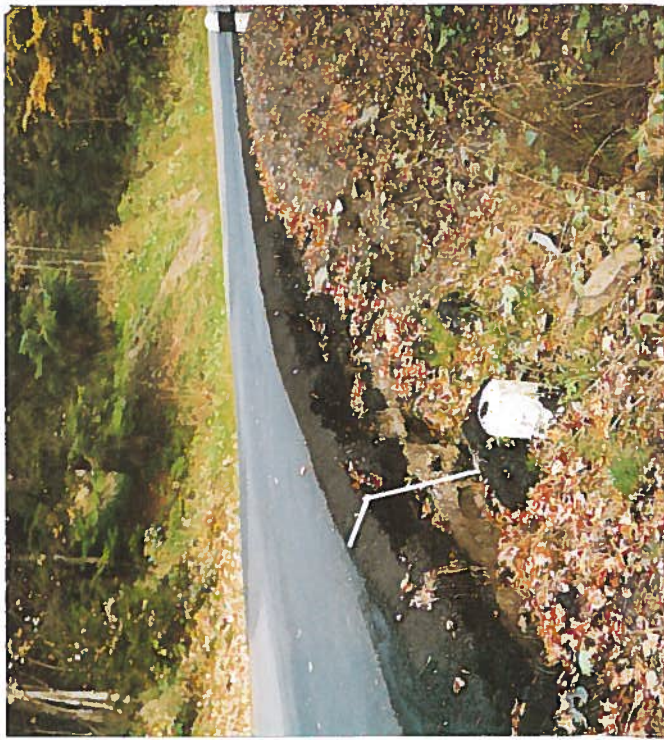
Beschreibung des Schadens

- Böschung rutscht ab
- Die vormals aufgebrauchte Schiftung der Strasse hält noch

Weitere Massnahmen

- Fachgerechte Sanierung der talseitigen Böschungsrutschung
- Wiederaufbau des erforderlichen Oberbaues

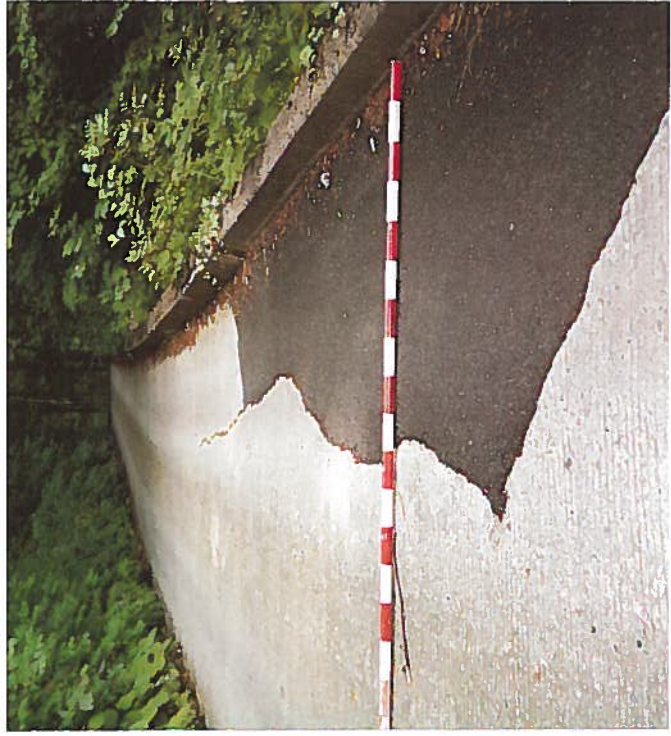
Beschreibung des Schadens

- Riss im Betonbelag und Setzung der Platte mitsamt dem Radabweiser

Weitere Massnahmen

- Abklärung der Ursache
- Ersatz des Betonbelages erst ausführen, wenn die Setzungsursache behoben ist

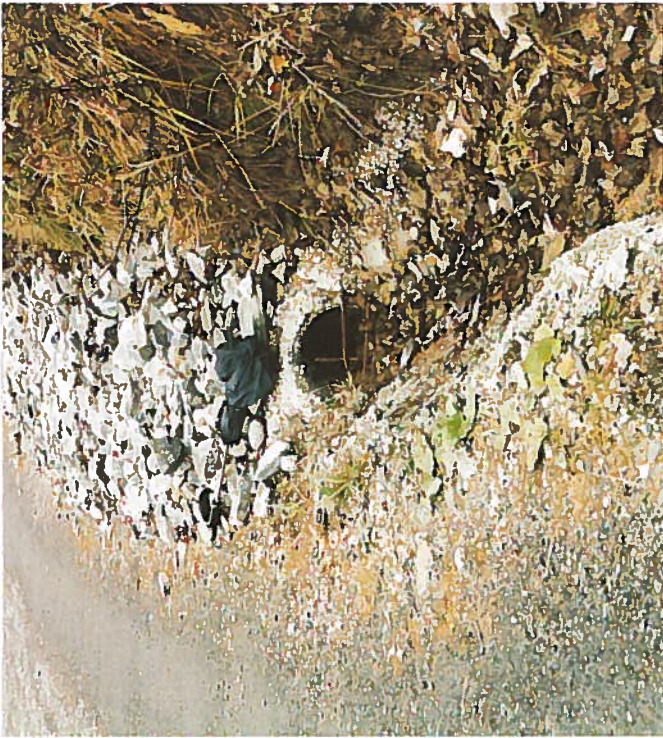
Beschreibung des Schadens

- Der Bereich vor dem Einlauf ist mit Laub usw. gefüllt

Weitere Massnahmen

- Einlaufbauwerk mit Schlammsammler erstellen

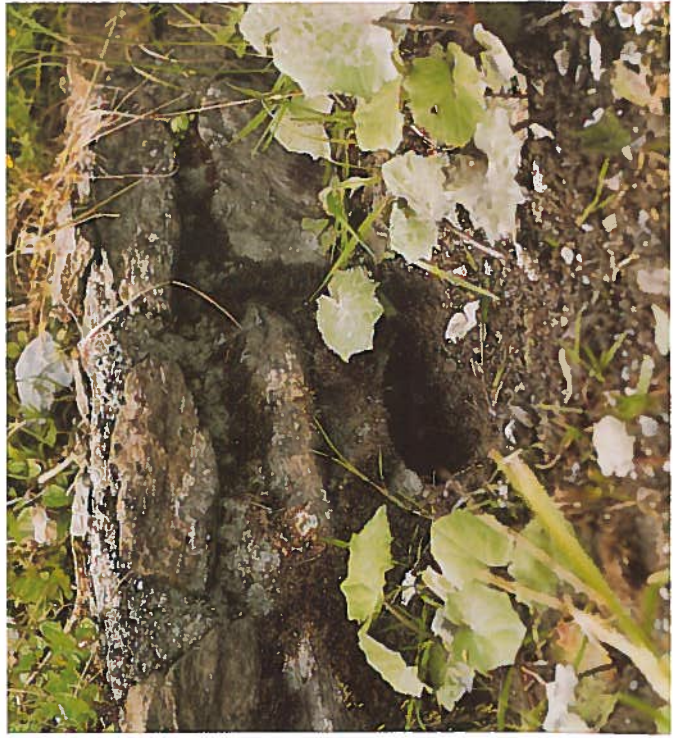
Beschreibung des Schadens

- Der Durchlass (Auslauf) ist etwa zur Hälfte mit Material verstopft

Beurteilung

- Beim nächsten starken Gewitter wird der Durchlass funktionsuntauglich sein

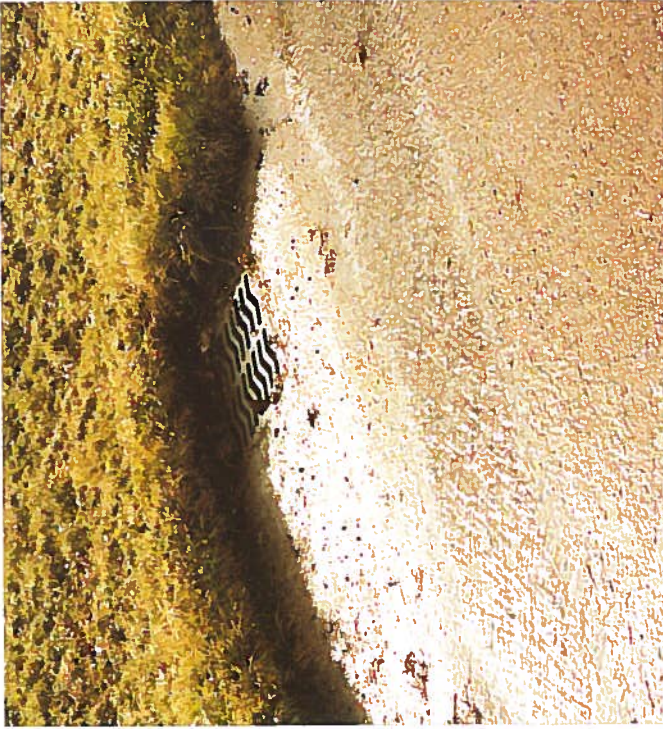
Beschreibung des Schadens

- Oberflächenwasser läuft neben dem Einlaufschacht vorbei

Weitere Massnahmen

- Einlaufbereich absenken (evtl. Schacht tiefer setzen)

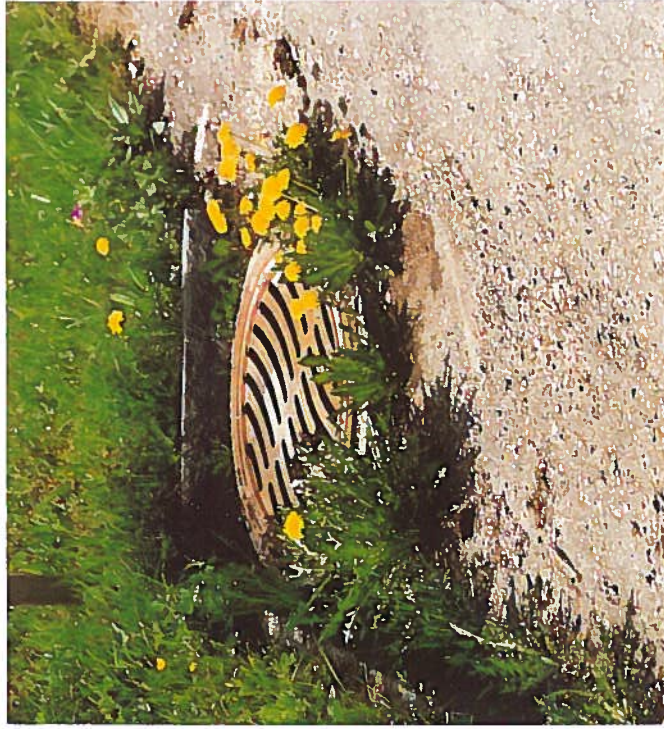
Beschreibung des Schadens

- Das Schluckvermögen des Einlaufschachtes ist durch den Pflanzenwuchs stark vermindert
- Das Oberflächenwasser fliesst teilweise am Einlaufschacht vorbei

- Das Oberflächenwasser fliesst zum nächsten Schacht, dann zum übernächsten usw.
- Es können Schäden am Belag auftreten (durch Unterspülen usw.)
