Unterhalt von landwirtschaftlichen Güterwegen

Volkswirtschafts- und Gesundheitsdirektion
Kanton Basel-Landschaft

Landwirtschaftliches Zentrum Ebenrain

Laufender Unterhalt und Erneuerung

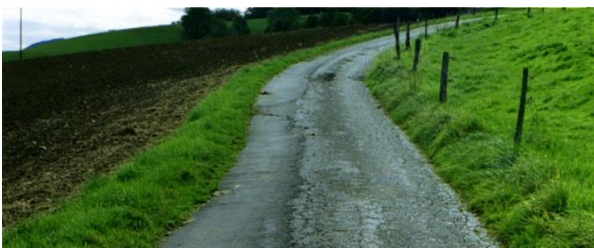
Aufgrund eines zu hohen Erd- und Graswalls am linken Wegrand kann das Niederschlagswasser die Strasse nicht regelmässig verlassen. Das anfallende Wasser konzentriert sich. Ein Abranden wäre sinnvoll.

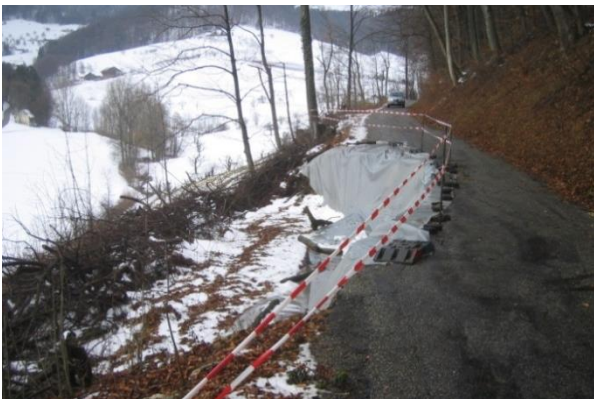
Abrutschung eines Strassenstücks, Eptingen

Wird ein Weg durch ein Elementarereignis, Starkniederschläge, grössere Terrainrutschungen oder Sackungen zerstört bzw. unbenutzbar, so ist der ursprüngliche Zustand wieder herzustellen. Die dafür notwendigen Massnahmen gehen deutlich über den laufenden Unterhalt hinaus und erfordern den Einsatz von Baumaschinen und schweren Geräten. In gewissen Fällen kommt eine Wiederherstellung einem Ersatz gleich.

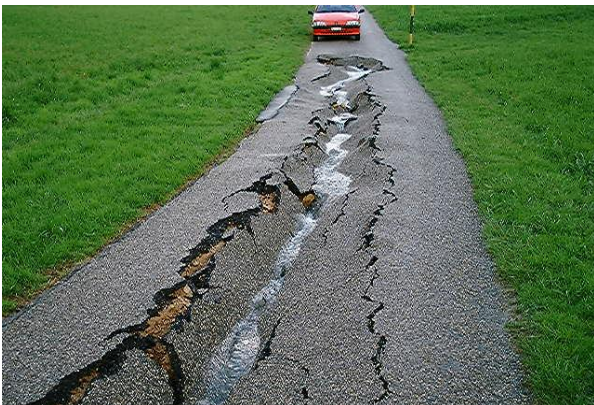
Einbruch des Hartbelages auf Grund von Unterspülung während eines Unwetters, Reigoldswil

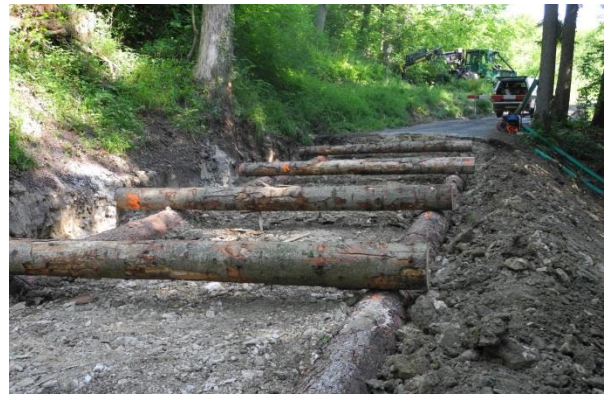
Erstellung eines Holzkastens, Waldenburg

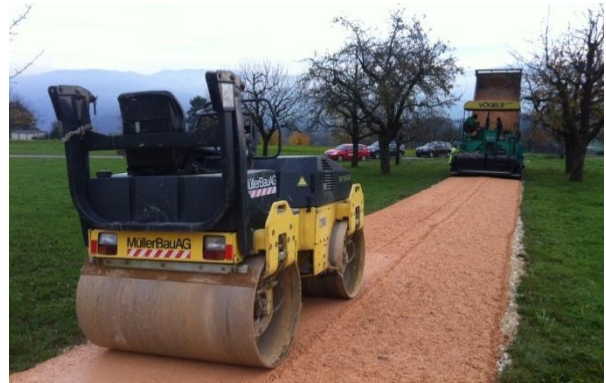
Neubau eines Mergelweges, Blauen

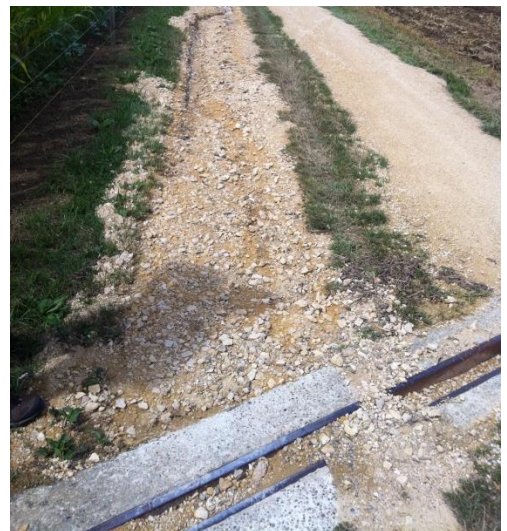
Querabschlag ist voll und kann das Wasser nicht mehr abführen, Augst.

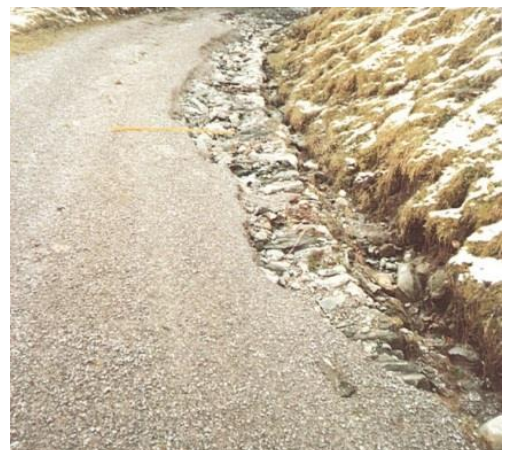
Der Seitengraben ist eingewachsen und kann deshalb nicht mehr ausreichend Wasser aufnehmen.

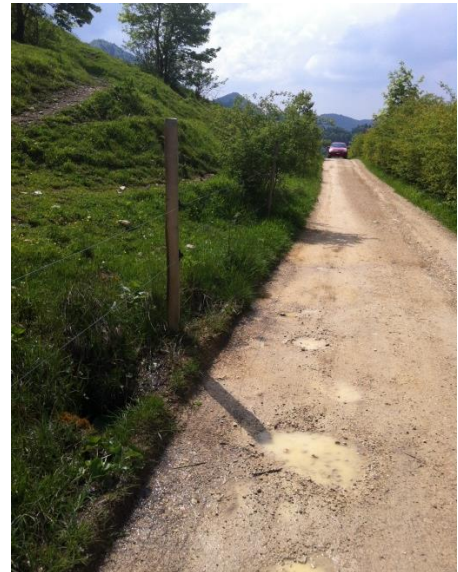
Schlaglöcher auf Mergelweg, Waldenburg

Problematik: Schlaglochbildung auf Mergelwegen

Weitere Massnahmen / Substanzerhaltung: Erstellen eines bombierten Mergelweges (in der Mitte ca. 15 - 20cm überhöht) mit Seitengraben oder einer Mergelverschleisschicht mit starker einseitiger Querneigung (mind. 5%).

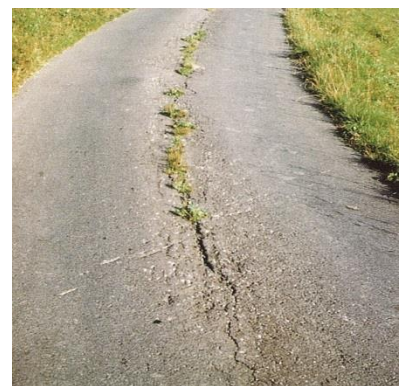
Mittelriss in einem Asphaltweg

Problematik: Hebung der Fahrbahn und Mittelriss in Asphaltwegen

Ursache: Gelangt Wasser durch den defekten Belag in den Koffer, führt das Gefrieren des Wassers in der Fundationsschicht und im Untergrund zur Anhebung der Fahrbahn und zu Rissbildung. Dies ist insbesondere ein Problem, wenn die Fundationsschicht nicht frostsicher ist, entweder aufgrund falscher Materialwahl oder weil durch das Befahren mit schweren Lasten Tonteilchen aus dem Untergrund in den Koffer gedrückt werden. Das Fundationsmaterial erreicht dadurch die erforderliche Qualität nicht mehr.

- a) Riss reinigen und mit Bitumen ausgiessen.
- b) Längssickerleitung überprüfen und eventuell neu erstellen.
- c) Foundationsschicht in zerstörten Abschnitten ersetzen.
- d) Fahr- und Gewichtsbeschränkungen während der Frost-/Tauperiode in Erwägung ziehen.
- e) Keine Schwarzräumung im Winter. Dünne Schneeschicht belassen, wenn nötig splitten.

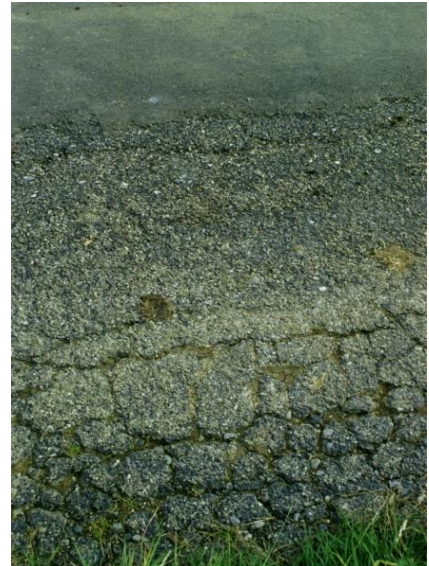
Netzrisse bzw. Elefantenhaut als Anzeichen für zerstörte Foundationsschicht, Bretzwil

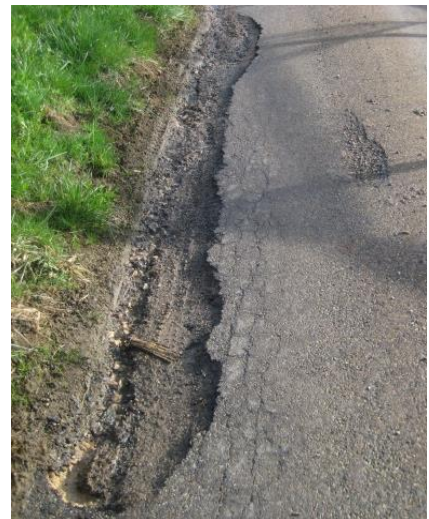
Foundationsschicht ist nicht ausreichend tragfähig. Aus Netzzissen entstehen mit der Zeit Schlaglöcher, Bennwil

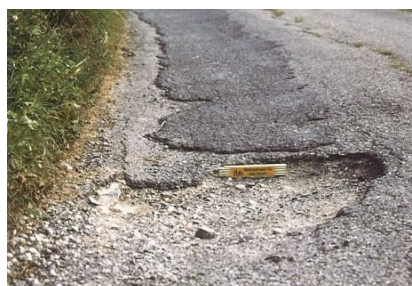
Schottertränkung löst sich auf. Es bilden sich Schlaglöcher.

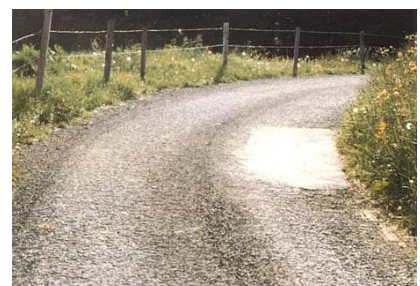
Altersbedingte Ausmagerung des Deckbelages.

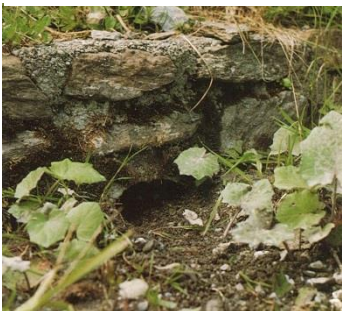
Der Durchlass bzw. Auslauf ist etwa zur Hälfte mit Material verstopft.

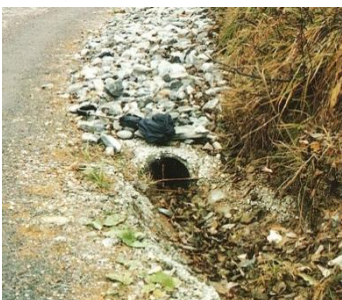
Der Bereich vor dem Einlauf ist mit Laub gefüllt. Der Rechen vor dem Einlauf ist ungeeignet.

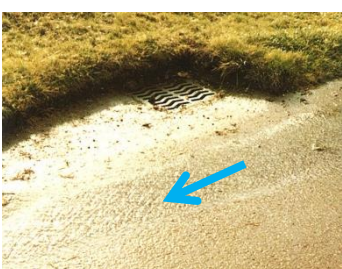
Das Wasser läuft aufgrund des Gefälles am Schacht vorbei.

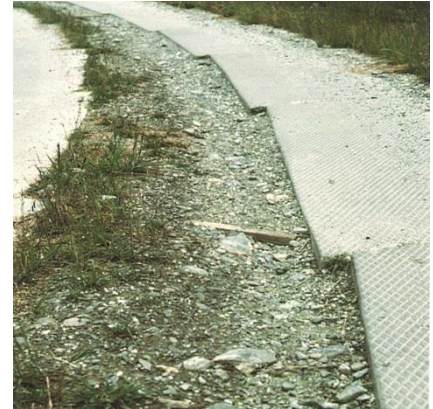
Auswaschung von Material zwischen den Fahrspuren. Das in der Mitte fliessende Wasser kann den Weg nicht verlassen.

Sofortmassnahme: Entwässerung kontrollieren und Wasserableitung sicherstellen. Allenfalls (zusätzliche) Holzbalken einbauen bzw. falsch eingebaute Holzbalken korrigieren.

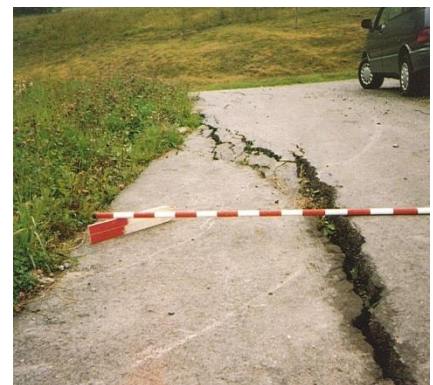
Setzung des Wegoberbaus in Folge Abrutschen der Böschung.

- a) Setzung des Wegoberbaus infolge Materialausschwemmung
- b) Setzung des Wegoberbaus infolge Abrutschen der Böschung bzw. des Untergrundes
- c) Wasserzufluss in die Foundationsschicht in Kombination mit Frost-/Tauperiode

- e) Bei Problemen mit dem Wasserhaushalt: Entwässerung der Foundationsschicht, Querabschläge einbetonieren
- f) Fachgerechte Sanierung der talseitigen Böschungsrutschung. Setzungsursache beheben (Hangverbauung mit z.B. Holzkasten oder Steinsatz)
- g) Je nach Schweregrad der Setzung nach Behebung der Ursache: Wiederaufbau des erforderlichen Oberbaus oder Sanierung des Betonbelages
